152) 14-16-L-01-B3

산지명	봉산	시점	37°35'43.050~126°54'19.575
주소	서울시 은평구 신사동 237-486	종점	37°35'41.565~126°54'19.320

비탈면 종류	자연비탈면	구역 연장	50 m
시설물 현황	주택 인접한 경사 20°의 자연비탈면, 하부 R/C 옹벽(H= 5m, L= 50m)

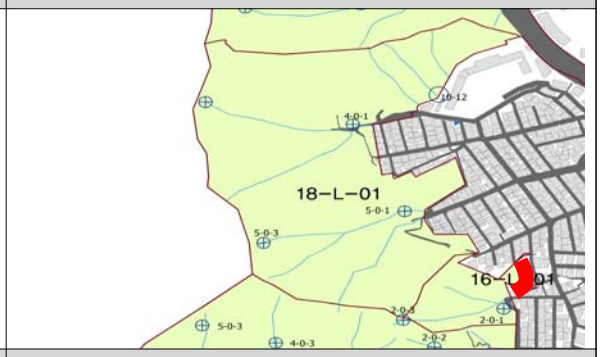
비탈면전경	하부옹벽

조사 의견	식생 및 보호시설 상태 양호함. 유지관리가 양호한 비탈면으로 피해위험성이 낮음.
대책 방안	현 상태 유지관리
