156) 14-18-L-01-B2

(1) 조사개요

산지명	봉산	시점	37°35'51.453~126°54'15.974
주소	서울시 은평구 신사동 238	종점	37°35'50.844~126°54'15.396

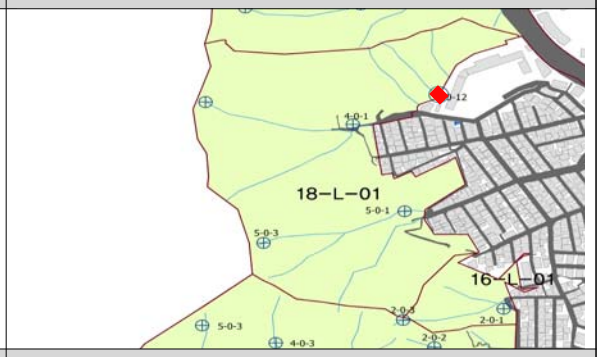
조사 의견	상부 비탈면은 소규모 계류가 발달하고 소경목의 활엽수림이 분포함. 계류 내에 일부 침식이 발생하였으며 벌목에 의한 방치목 및 폐기물이 적재되어 있음. 구릉성 산지면서 소규모 계류부로 낙석방지울타리 및 배수로 등의 대책시설이 설치되어 있으나 관리상태가 불량하고 비탈면 내에 침식 및 벌목에 의한 방치목 등의 유송잡물이 있어 위험이 존재할 것으로 사료됨.
대책 방안	현재 산새마을 주차난 해소를 위한 지하주차장건설공사 부지로 공사완료 후 재검토가 필요할 것으로 판단됨.
