168) 14-20-L-01-B3

산지명	봉산	시점	37°36'02.840~126°54'12.935
주소	서울시 은평구 신사동 297	종점	37°35'58.907~126°54'16.711

비탈면 종류	자연비탈면	구역 연장	175 m
시설물 현황	씨티아파트, 경사 25°의 자연비탈면, 하부 R/C 옹벽(H= 3m, L= 175m)

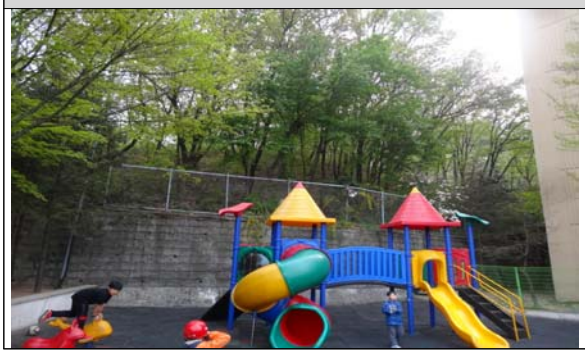
위성사진	상세위치도면
비탈면전경	하부옹벽

조사 의견	식생 및 보호시설 상태 양호함. 유지관리가 양호한 비탈면으로 피해위험성이 낮음.
대책 방안	현 상태 유지관리
