170) 14-20-L-01-B5

산지명	봉산	시점	37°35'58.321~126°54'17.514
주소	서울시 은평구 신사동 294-1	종점	37°35'57.714~126°54'17.985

비탈면 종류	자연비탈면	구역 연장	25 m
시설물 현황	건물 인접한 경사 15°의 자연비탈면, 하부 R/C 옹벽(H= 3m, L= 25m)

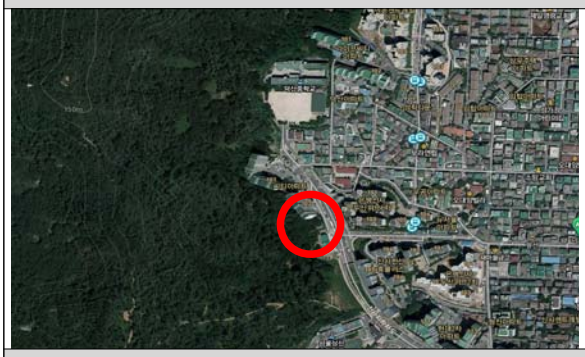
비탈면전경	하부옹벽

조사 의견	식생 및 보호시설 상태 양호함. 유지관리가 양호한 비탈면으로 피해위험성이 낮음.
대책 방안	현 상태 유지관리
