175) 14-20-L-02-B2

(1) 조사개요

산지명	봉산	시점	37°36'09.633~126°54'20.118
주소	서울시 은평구 신사동 354	종점	37°36'09.975~126°54'16.329

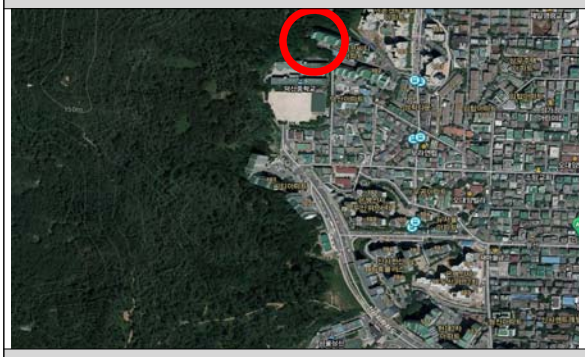
비탈면전경	하부옹벽

조사 의견	식생 및 보호시설 상태 양호함. 유지관리가 양호한 비탈면으로 피해위험성이 낮음.
대책 방안	현 상태 유지관리
