176) 14-20-L-02-B4

(1) 조사개요

산지명	봉산	시점	37°36'09.770~126°54'16.474
주소	서울시 은평구 신사동 354	종점	37°36'08.819~126°54'15.922

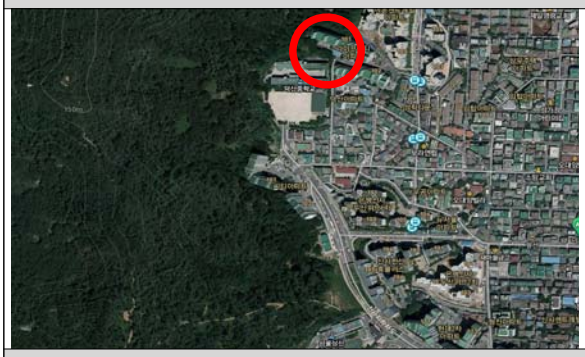
비탈면전경	하부옹벽

조사 의견	식생 및 보호시설 상태 양호함. 비탈면에 경작지가 조성되어 있으나 위험성은 낮은 편임.
대책 방안	붕괴위험성 낮음.
