184) 14-21-L-01-B4

산지명	봉산	시점	37°36'13.500~126°54'22.261
주소	서울시 은평구 역촌동 226-9	종점	37°36'13.570~126°54'23.586

비탈면 종류	자연비탈면	구역 연장	35 m
시설물 현황	역촌센트래빌 아파트, 경사 15°의 자연비탈면, 하부 조경석(H= 5m, L= 35m)

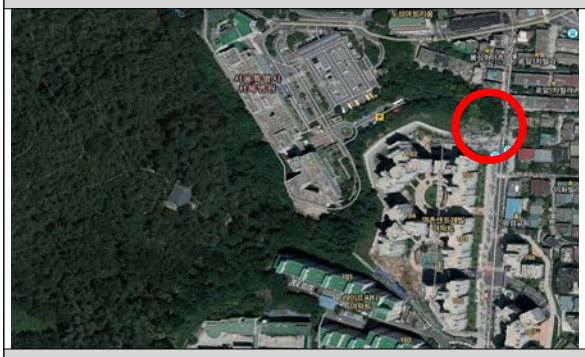
비탈면전경	하부조경석

조사 의견	식생 및 보호시설 상태 양호함. 유지관리가 양호한 비탈면으로 피해위험성이 낮음.
대책 방안	현 상태 유지관리
