185) 14-21-L-01-B5

(1) 조사개요

산지명	봉산	시점	37°36'12.411~126°54'20.196
주소	서울시 은평구 역촌동 232	종점	37°36'13.649~126°54'21.965

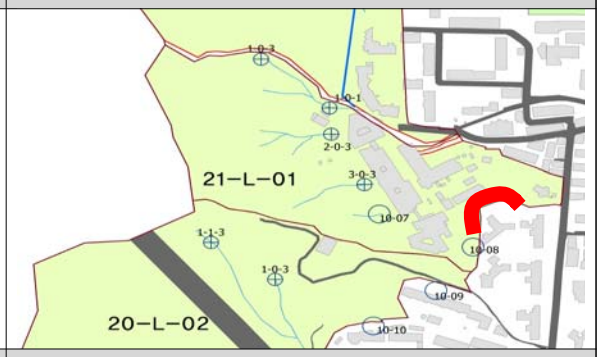
비탈면전경	하부 보강토 옹벽

조사 의견	식생 및 보호시설 상태 양호함. 유지관리가 양호한 비탈면으로 피해위험성이 낮음.
대책 방안	현 상태 유지관리
