186) 14-21-L-01-B7

(1) 조사개요

산지명	봉산	시점	37°36'11.713~126°54'19.924
주소	서울시 은평구 역촌동 232	종점	37°36'11.042~126°54'19.623

비탈면 종류	자연비탈면	구역 연장	25 m
시설물 현황	역촌센트래빌 아파트, 경사 30°의 자연비탈면, 하부 보강토(H= 12m, L= 25m)

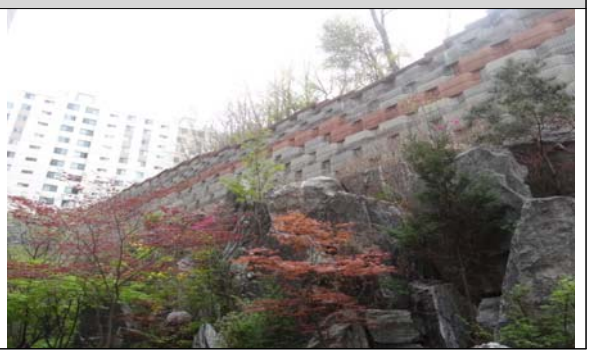
비탈면전경	하부 보강토 옹벽

조사 의견	식생 및 보호시설 상태 양호함. 유지관리가 양호한 비탈면으로 피해위험성이 낮음.
대책 방안	현 상태 유지관리
