197) 14-23-L-01-B4

산지명	봉산	시점	37°36'23.053~126°54'22.021
주소	서울시 은평구 구산동 192-72	종점	37°36'22.576~126°54'18.914

비탈면 종류	자연비탈면	구역 연장	80 m
시설물 현황	경남아너스빌 아파트, 경사 35°의 자연비탈면, 하부 조경석(H= 1.5m, L= 80m)

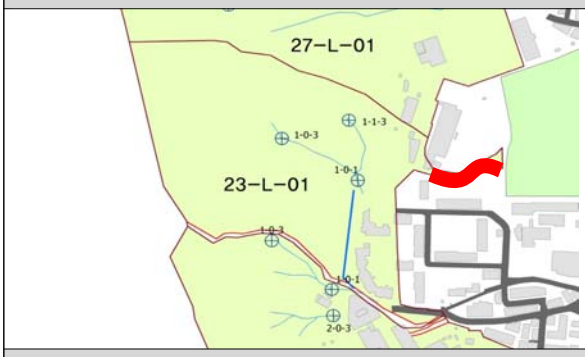
위성사진	상세위치도면

조사 의견	식생 및 보호시설 상태 양호함. 유지관리가 양호한 비탈면으로 피해위험성이 낮음.
대책 방안	붕괴위험성 낮음 .

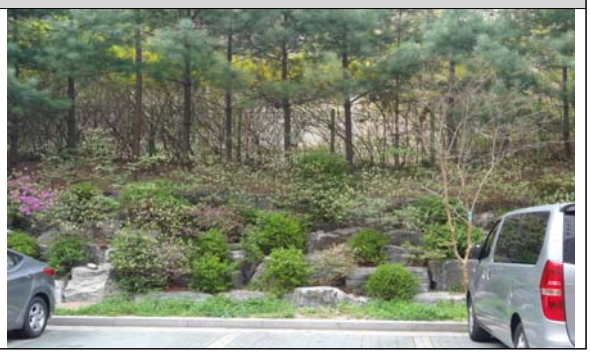
비탈면전경	하부조경석
