198) 14-23-L-01-B5

(1) 조사개요

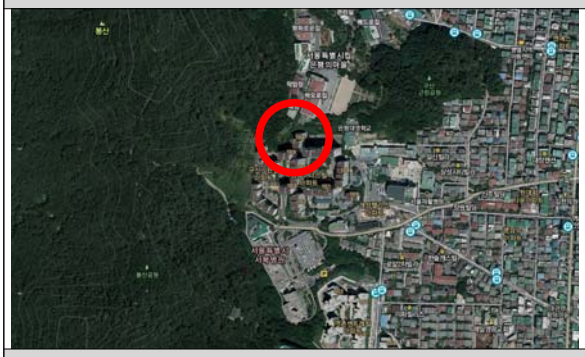
비탈면전경	하부옹벽

조사 의견	식생 및 보호시설 상태 양호함. 유지관리가 양호한 비탈면으로 피해위험성이 낮음.
대책 방안	현 상태 유지관리
