202) 14-27-L-01-B3

(1) 조사개요

산지명	봉산	시점	37°36'21.953~126°54'14.897
주소	서울시 은평구 구산동 226-2	종점	37°36'22.288~126°54'15.941

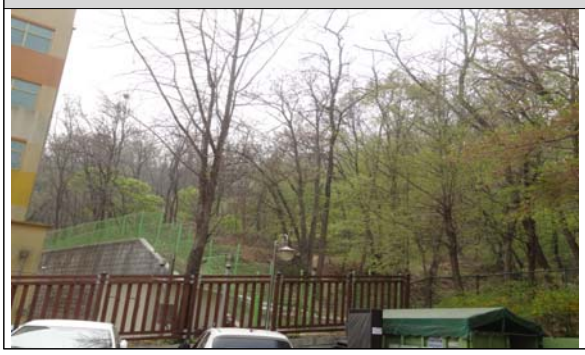
비탈면전경	하부석축

조사 의견	식생 및 보호시설 상태 양호함. 유지관리가 양호한 비탈면으로 피해위험성이 낮음.
대책 방안	현 상태 유지관리
