211) 14-27-L-01-B12

산지명	봉산	시점	37°36'27.944~126°54'17.697
주소	서울시 은평구 구산동 산 59	종점	37°36'29.238~126°54'17.438

비탈면 종류	자연비탈면	구역 연장	40 m
시설물 현황	은평의 마을, 경사 20°의 자연비탈면, 하부 R/C 옹벽(H= 2.5m, L= 40m)

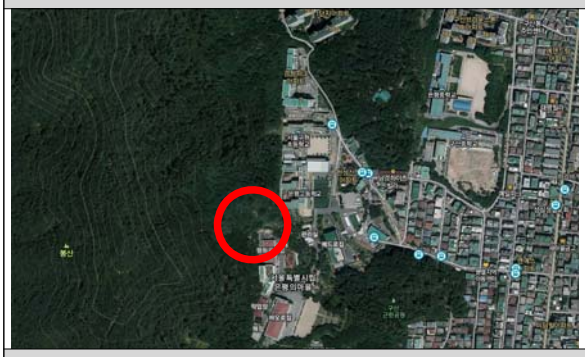
비탈면전경	비탈면 상태 양호

조사 의견	식생 및 비탈면의 상태 양호함 보호시설이 없으나 전반적으로 양호한 비탈면으로 피해위험성 낮음
대책 방안	붕괴위험성 낮음
