217) 14-30-D-01-B1

(1) 조사개요

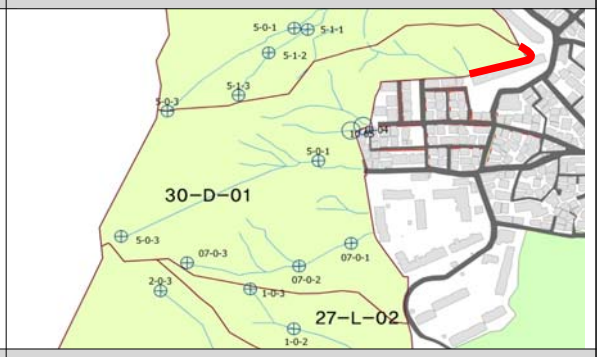
비탈면전경	하부옹벽

조사 의견	식생 및 보호시설 상태 양호함. 유지관리가 양호한 비탈면으로 피해위험성이 낮음.
대책 방안	현 상태 유지관리
