236) 14-33-L-01-B8

산지명	봉산	시점	37°37'03.824~126°54'13.523
주소	서울시 은평구 구산동 308-86	종점	37°37'01.245~126°54'12.186

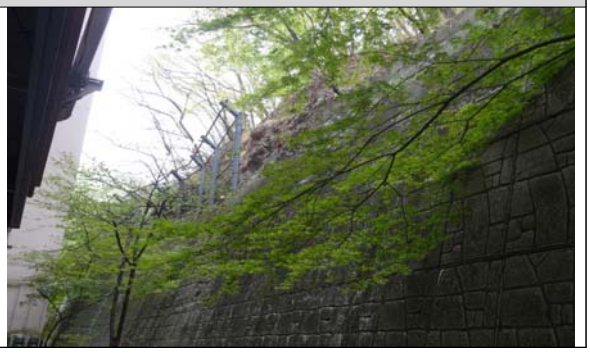
위성사진	상세위치도면
비탈면전경	하부옹벽

조사 의견	보호시설의 상태는 양호하나 전도 위험성이 높은 수목이 관찰됨. 비탈면에 유실이 발생하여 주의 깊은 관찰이 필요함.
대책 방안	유실 우려 구간의 지속적인 관찰
