238) 14-33-L-01-B10

(1) 조사개요

산지명	봉산	시점	37°36'58.576~126°54'11.094
주소	서울시 은평구 구산동 308-190	종점	37°36'57.768~126°54'13.265

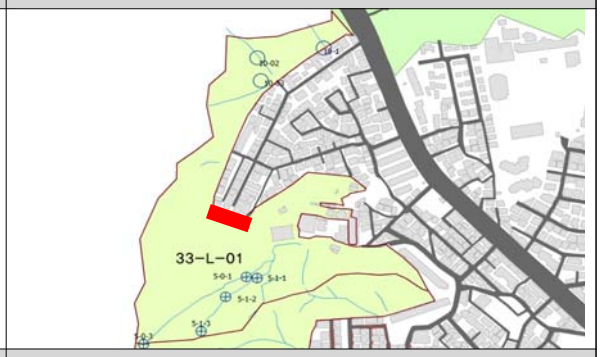
비탈면전경	하부옹벽

조사 의견	식생 및 보호시설 상태 양호함. 전반적으로 양호한 비탈면으로 피해위험성 낮음.
대책 방안	붕괴위험성 낮음 .
