243) 14-33-L-01-B15

산지명	봉산	시점	37°36'56.446~126°54'17.399
주소	서울시 은평구 구산동 314	종점	37°36'56.026~126°54'20.393

비탈면 종류	자연비탈면	구역 연장	80 m
시설물 현황	수국사, 경사 20°의 자연비탈면, 보호시설 없음.

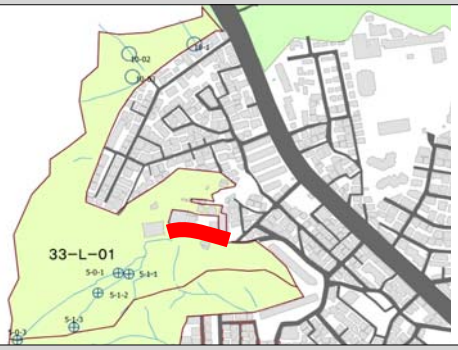
비탈면전경	보호시설 없음

조사 의견	식생 및 비탈면의 상태 양호함. 보호시설이 없으나 비탈면의 위험요소가 적어 피해위험성 낮음.
대책 방안	붕괴위험성 낮음.
