245) 14-33-L-01-B17

(1) 조사개요

산지명	봉산	시점	37°36'56.225~126°54'22.383
주소	서울시 은평구 구산동 355-98	종점	37°36'53.905~126°54'24.947

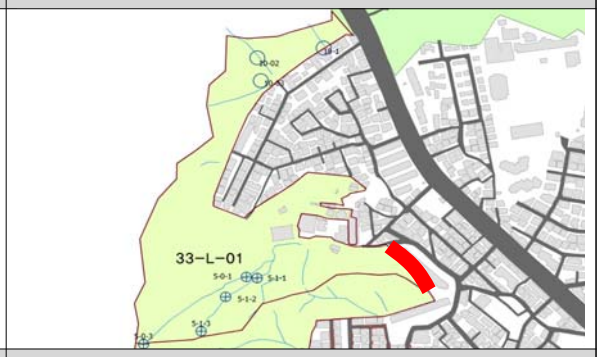
비탈면전경	육각블럭

조사 의견	식생 및 보호시설 상태 양호함. 표면보호공으로 육각블럭이 설치되었으며 유지관리가 양호한 비탈면으로 위험성이 낮음.
대책 방안	현 상태 유지관리
