4) 57-02-L-B1

산지명	불광공원	시점	37°37'14.139~126°55'53.997
주소	서울시 은평구 불광동 217-9	종점	37°37'13.739~126°55'52.529

비탈면 종류	인공비탈면	구역 연장	40 m
시설물 현황	삼익아파트, 경사40 °의 인공비탈면, 하부 R/C 옹벽(H=2.5 m, L= 40m), 낙석방지울타리, 측구

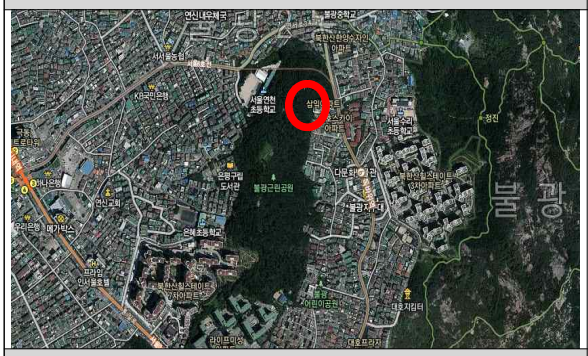
전경1	전경2

조사 의견	식생 및 배수시설의 상태가 양호함. 보호시설의 상태는 양호하나 비탈면에 소규모 유실이 관찰되므로 지속적인 관찰이 필요함.
대책 방안	유실 우려 구간의 지속적인 관찰
