5) 57-02-L-B2

(1) 조사개요

산지명	불광공원	시점	37°37'13.701~126°55'52.614
주소	서울시 은평구 불광동 217-9	종점	37°37'12.682~126°55'52.347

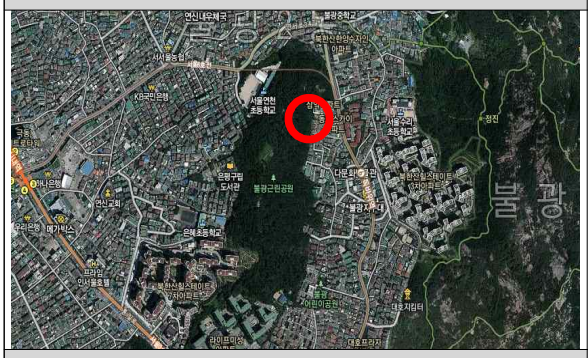
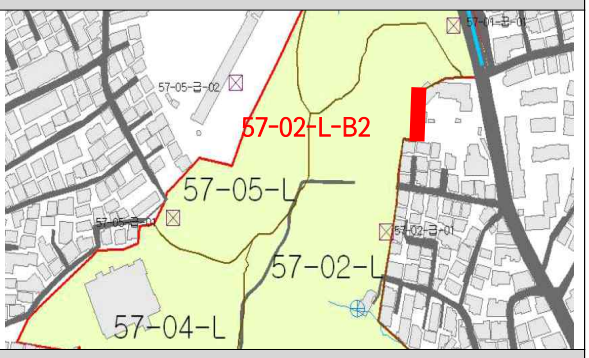
전경1	전경2

조사 의견	식생 및 배수시설의 상태가 양호함. 보호시설의 상태는 양호하나 비탈면에 소규모 유실이 관찰되므로 지속적인 관찰이 필요함.
대책 방안	유실 우려 구간의 지속적인 관찰
