13) 57-03-L-B3

산지명	불광공원	시점	37°37'03.711~126°55'50.979
주소	서울시 은평구 불광동 228-4	종점	37°37'02.744~126°55'51.673

비탈면 종류	자연비탈면	구역 연장	55 m
시설물 현황	예승빌라, 경사 20°의 자연비탈면, 하부 R/C 옹벽(H=3.5 m, L=55 m)

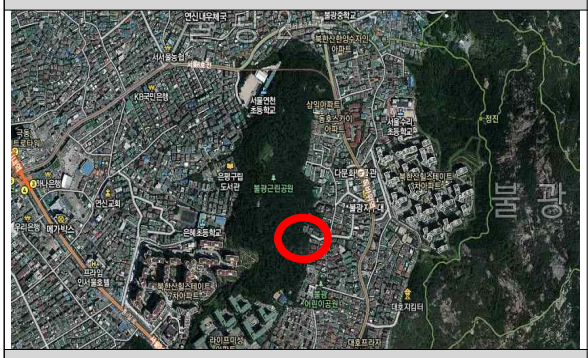
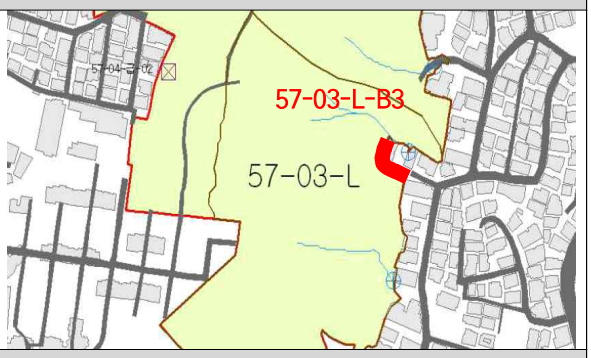
전경1	전경2

조사 의견	식생 양호하나 배수시설이 설치되지 않음. 보호시공이 양호한 비탈면으로 피해위험성은 낮음.
대책 방안	현 상태 유지관리
