18) 57-03-L-B8

(1) 조사개요

산지명	불광공원	시점	37°36'57.056~126°55'48.871
주소	서울시 은평구 불광동 248	종점	37°36'59.005~126°55'42.799

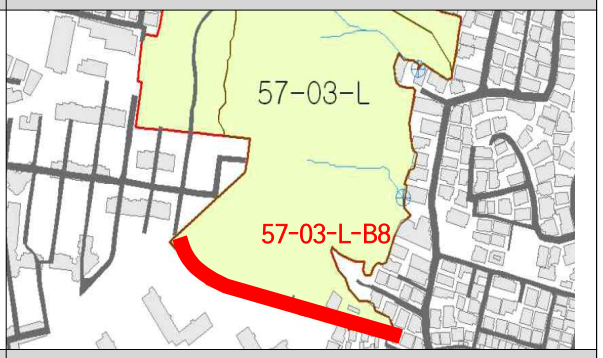
조사 의견	식생 양호하나 배수시설이 설치되지 않음. 보호시공이 양호한 비탈면으로 피해위험성은 낮음.
대책 방안	현 상태 유지관리
