19) 59-15-L-B3

산지명	진관공원	시점	37°38'06.174~126°55'17.489
주소	서울시 은평구 진관동 170-3	종점	37°38'05.040~126°55'19.197

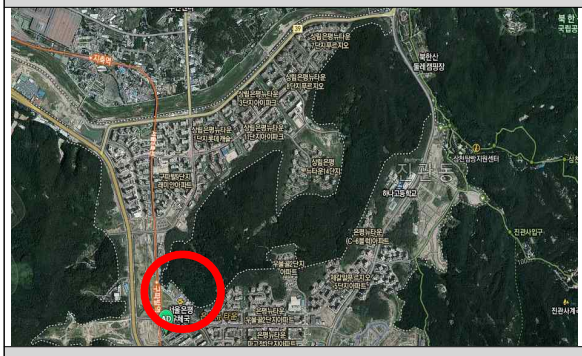
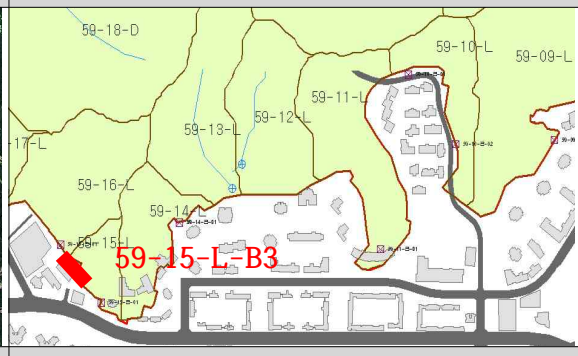
조사 의견	식생 및 배수시설의 상태가 양호함 전반적으로 양호한 비탈면으로 피해위험성 낮음
대책 방안	현 상태 유지관리
