41) 59-23-L-B1

(1) 조사개요

산지명	진관공원	시점	37°38'27.359~126°55'45.507
주소	서울시 은평구 진관동 17-30	종점	37°38'27.994~126°55'46.703

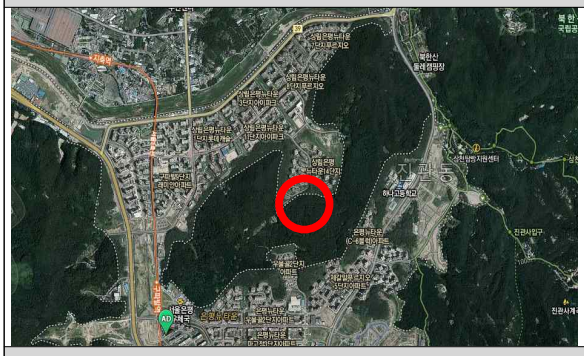
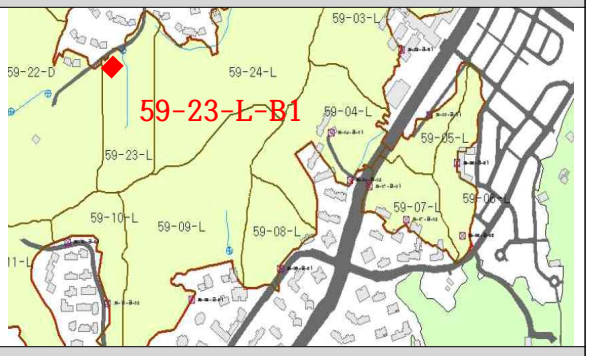
전경1	전경2

조사 의견	배수시설 양호하나 전도 위험성이 높은 수목이 관찰됨 전반적으로 양호한 비탈면으로 피해위험성 낮음
대책 방안	수목 정비
