12) 60-2-L-01-B5

(1) 조사개요

산지명	갈현공원	시점	37°37'32.425~126°55'47.798
주소	서울시 은평구 불광동 산28-7	종점	37°37'33.902~126°55'46.472

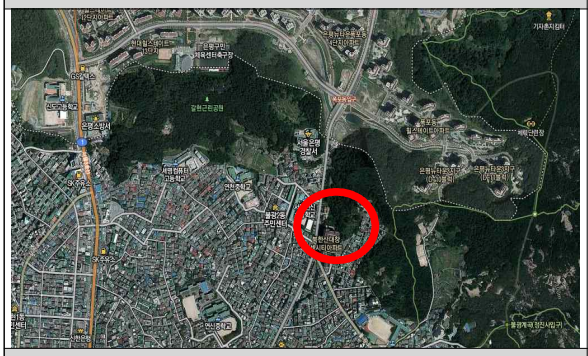
조사 의견	배수시설 양호하나 전도 위험성이 높은 수목이 관찰됨 비탈면의 위험요소가 적어 피해위험성 낮음
대책 방안	수목 정비
