## 25) 60-3-L-01-B1

### (1) 조사개요

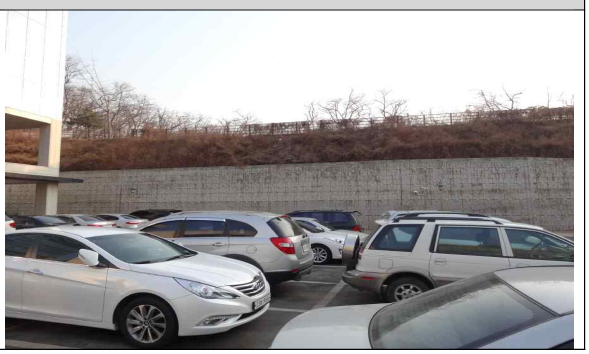
| 위성사진 | 상세위치도면 |
|---|---|
| 전경1 | 전경2 |

| 조사 의견 | 식생 및 배수시설의 상태가 양호함.<br>유지관리가 양호한 비탈면으로 피해위험성이 낮음. |

| 대책 방안 | 현 상태 유지관리 |
