## 26) 60-3-L-01-B2

### (1) 조사개요

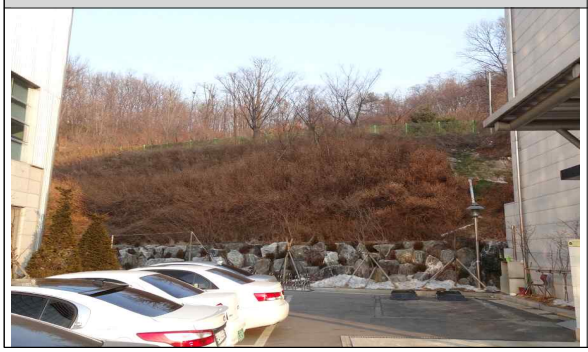
| 위성사진 | 상세위치도면 |
|---|---|
| 전경1 | 전경2 |

| 조사 의견 | 식생 및 배수시설의 상태가 양호함.<br>보호시설의 상태는 양호하고 비탈면에 경미한 유실이 관찰되나 위험성은 낮음. |

| 대책 방안 | 유실 우려 구간의 지속적인 관찰 |
