38) 60-4-L-01-B11

(1) 조사개요

산지명	갈현공원	시점	37°37'49.298~126°55'41.954
주소	서울시 은평구 진관동 162-18	종점	37°37'48.545~126°55'42.042

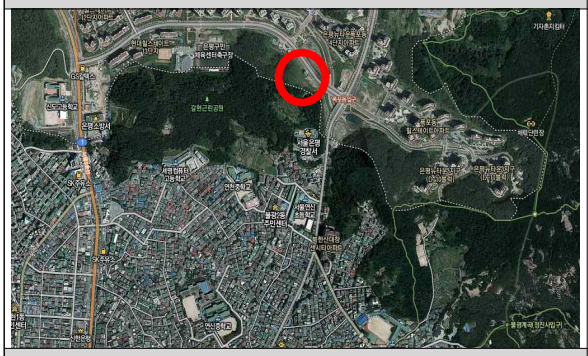
조사 의견	식생 및 배수시설의 상태가 양호함. 유지관리가 양호한 비탈면으로 피해위험성이 낮음.
대책 방안	현 상태 유지관리
