47) 60-4-L-02-B7

산지명	갈현공원	시점	37°37'40.532~126°56'01.673
주소	서울시 은평구 진관동 산99-5	종점	37°37'37.764~126°55'58.203

비탈면 종류	자연비탈면	구역 연장	120 m
시설물 현황	폭포동 힐스테이트 아파트, 경사 25°의 자연비탈면, 하부 조경석(H= 1.5m, L= 50m), 산마루 측구

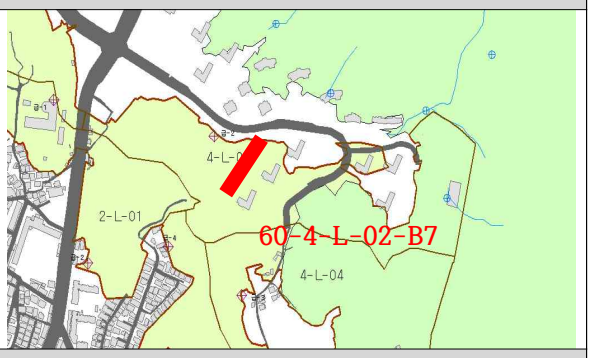
조사 의견	식생 및 배수시설의 상태가 양호함. 유지관리가 양호한 비탈면으로 피해위험성이 낮음.
대책 방안	현 상태 유지관리
