48) 60-4-L-02-B8

(1) 조사개요

산지명	갈현공원	시점	37°37'37.486~126°55'58.370
주소	서울시 은평구 진관동 산109-25	종점	37°37'36.922~126°56'02.258

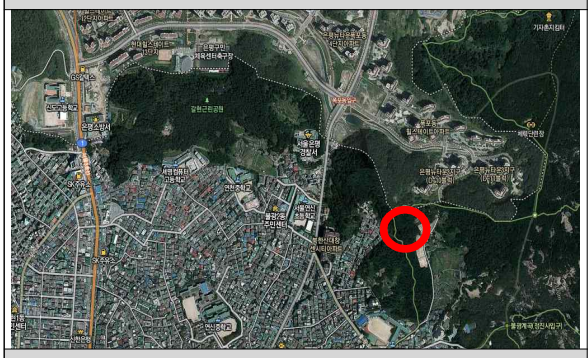
조사 의견	식생 및 배수시설의 상태가 양호함. 유지관리가 양호한 비탈면으로 피해위험성이 낮음.
대책 방안	현 상태 유지관리
