54) 60-4-L-03-B5

(1) 조사개요

산지명	갈현공원	시점	37°37'27.977~126°55'51.282
주소	서울시 은평구 불광동 171-61	종점	37°37'29.033~126°55'50.338

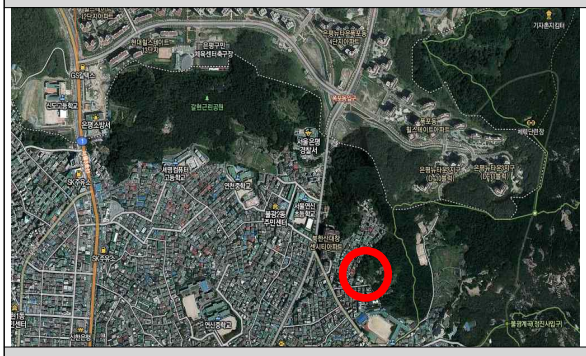
전경1	전경2

조사 의견	식생 및 배수시설의 상태가 양호함. 전반적으로 양호한 비탈면으로 피해위험성 낮음.
대책 방안	현 상태 유지관리
