56) 60-4-L-03-B7

산지명	갈현공원	시점	37°37'33.342~126°55'54.947
주소	서울시 은평구 불광동 170-60	종점	37°37'33.769~126°55'53.559

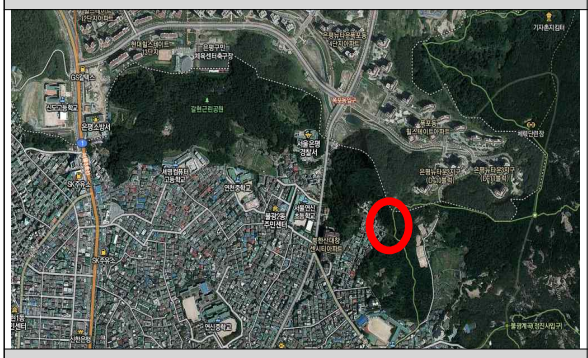
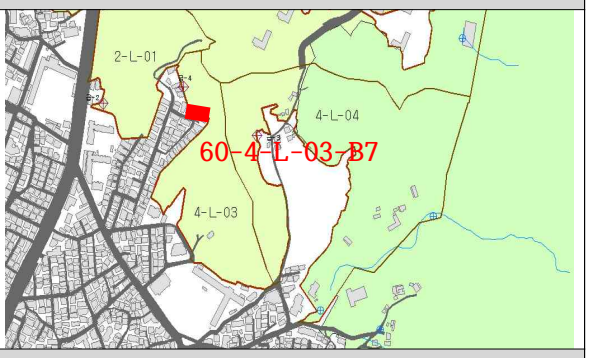
전경1	전경2

조사 의견	배수시설이 설치되지 않았으며 전도 위험성이 높은 수목이 관찰됨. 보호시공이 양호한 비탈면으로 피해위험성은 낮음.
대책 방안	수목 정비 및 배수시설 정비
