3) 61-02-L-B1

산지명	녹번동공원	시점	37.604344, 126.932518
주소	서울특별시 은평구 녹번동 산30-2	종점	37.604126, 126.932564

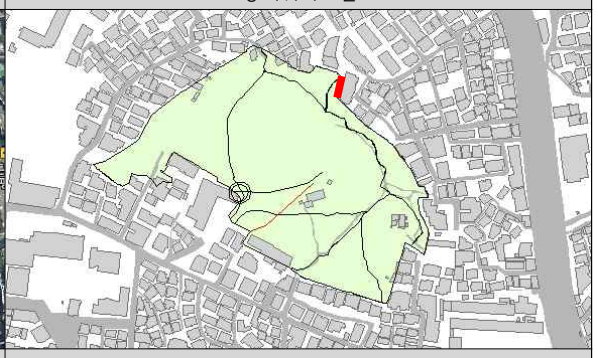
전경1	전경2

조사 의견	빌라 인접 3m 단차위로 경사로 붕괴 위험성 낮음
대책 방안	현 상태 유지관리
