10) 61-04-L-B1

산지명	녹번동공원	시점	37.602245, 126.933036
주소	서울특별시 은평구 녹번동 76-69	종점	37.602307, 126.932792

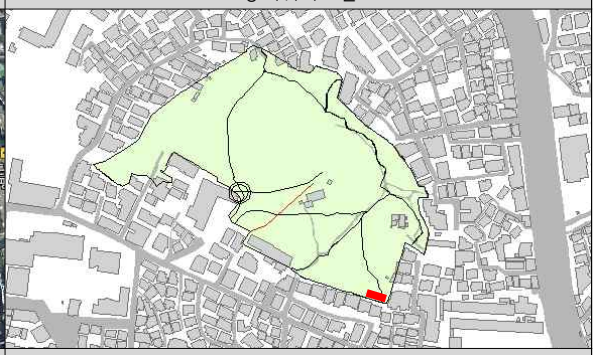
전경1	전경2

조사 의견	주택가 인접 옹벽 위 완만한 사면 배수로 및 산책로 정비 대체로 양호
대책 방안	현 상태 유지관리
