11) 61-04-L-B2

(1) 조사개요

산지명	녹번동공원	시점	37.602307, 126.932792
주소	서울특별시 은평구 녹번동 76-67	종점	37.602379, 126.932403

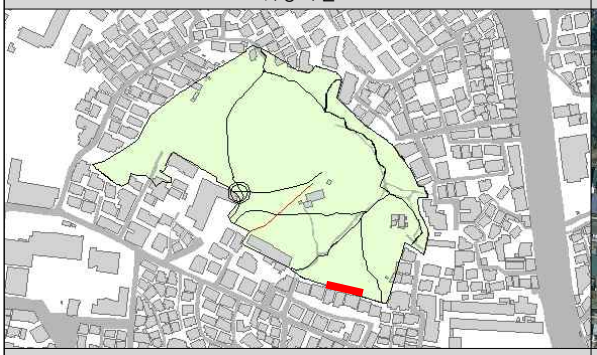
전경1	전경2

조사 의견	주택가 인접 옹벽 위 완만한 사면 배수로 및 산책로 정비 대체로 양호
대책 방안	현 상태 유지관리
