20) 61-07-L-B8

(1) 조사개요

산지명	녹번동공원	시점	37.603347, 126.929979
주소	서울특별시 은평구 녹번동 산41-21	종점	37.603600, 126.929595

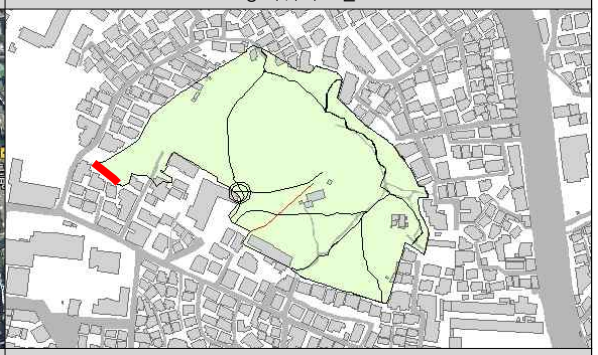
위성사진	상세위치도면

조사 의견	빌라 인접 옹벽 위 경사가 완만한 사면으로 옹벽상태는 대체로 양호함
대책 방안	현 상태 유지관리
