21) 61-07-L-B9

산지명	녹번동공원	시점	37.603600, 126.929595
주소	서울특별시 은평구 녹번동 86-166	종점	37.603657, 126.929768

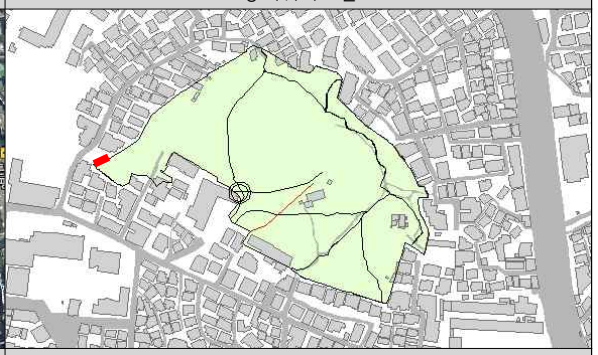
전경1	전경2

조사 의견	주택 높이 3m 석재 옹벽 위 철책이 설치되어 있고 경사는 대체로 양호함
대책 방안	현 상태 유지관리
