1) 유역번호 : 67-01-L-B1

산지명	노고산공원	시점	37.554676,126.943332
주소	마포구 노고산동 20-31	종점	37.554223,126.943358

비탈면 종류	자연비탈면	구역 연장	51m
시설물 현황	배수로, 석축옹벽

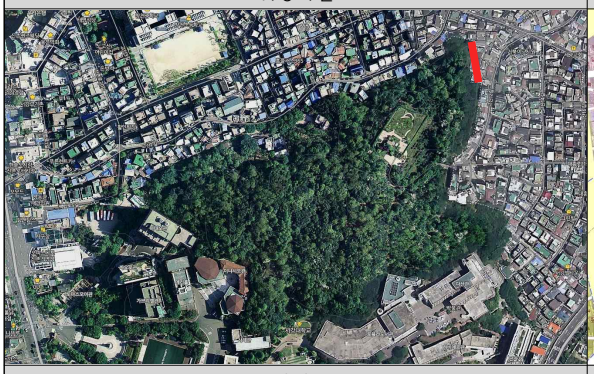
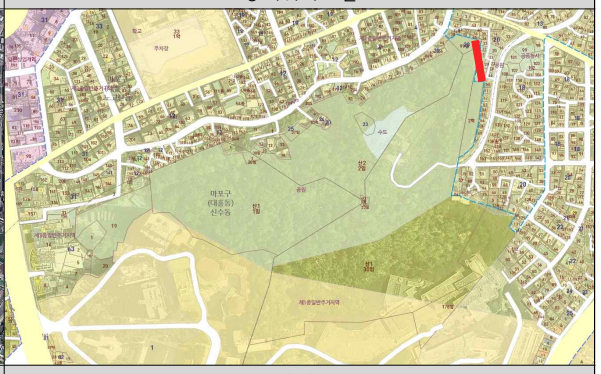
전경1	전경2

조사 의견	주거지와 바로 연접된 자연사면으로 부분적으로 옹벽 및 배수로가 정비되어 있으나 불충분해 보임 전도수목 제거가 필요
대책 방안	전도 수목제거 및 배수로 및 사면 보호시설 부분적 보완
