2) 유역번호 : 67-01-L-B2

산지명	노고산공원	시점	37.554676,126.943332
주소	마포구 노고산동 20-50	종점	37.553922,126.943364

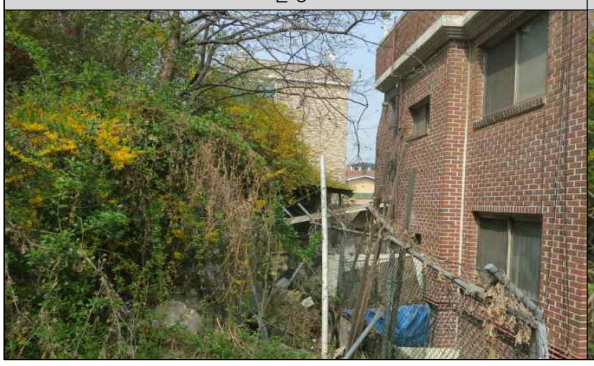
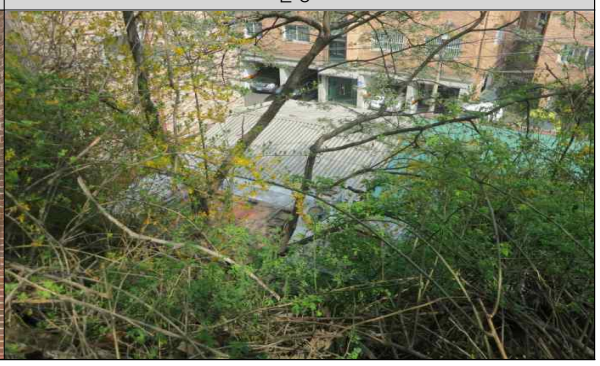
전경1	전경2

조사 의견	소단 및 산마루측구는 잘 정비되어 있으나 주택가 연접부의 경사가 급하며 전도수목으로 인한 피해 발생 가능
대책 방안	전도 위험 수목 제거
