3) 유역번호 : 67-01-L-B3

산지명	노고산공원	시점	37.553922,126.943364
주소	마포구 노고산동 20-59	종점	37.553471,126.943039

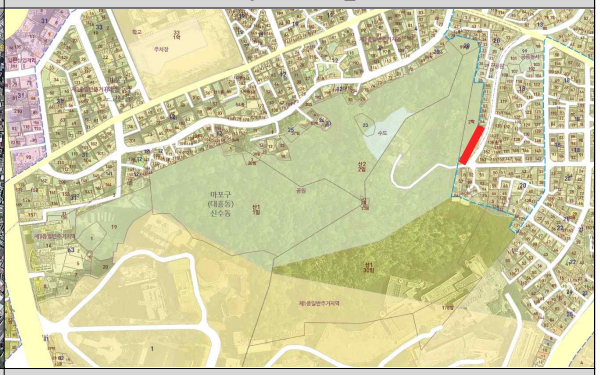
전경1	전경2

조사 의견	배수로 및 측구 정비는 되어 있으나 주거지와 연접된 사면의 경사가 심하며 전도수목 위험성 내포
대책 방안	전도 가능 수목 제거, 면정리 및 사면 보호 시설 설치
