4) 유역번호 : 67-01-L-B4

(1) 조사개요

산지명	노고산공원	시점	37.553471,126.943039
주소	마포구 대흥동 20-79	종점	37.553038,126.943016

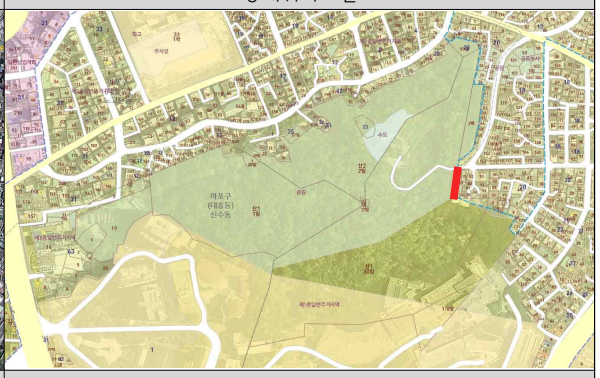
전경1	전경2

조사 의견	사면의 경사가 완만하여 위험성 낮음
대책 방안	없음
