6) 유역번호 : 67-01-L-B6

산지명	노고산공원	시점	37.552978,126.943509
주소	마포구 대흥동 22-122	종점	37.552872,126.943741

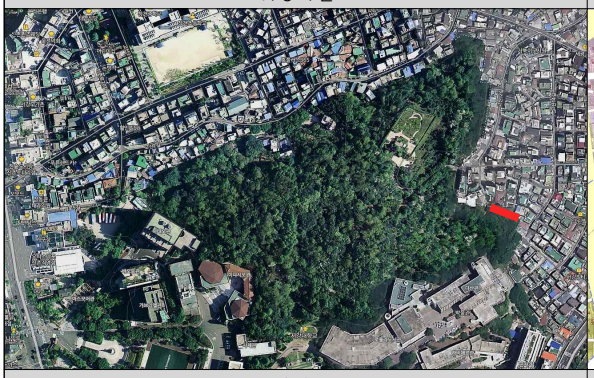
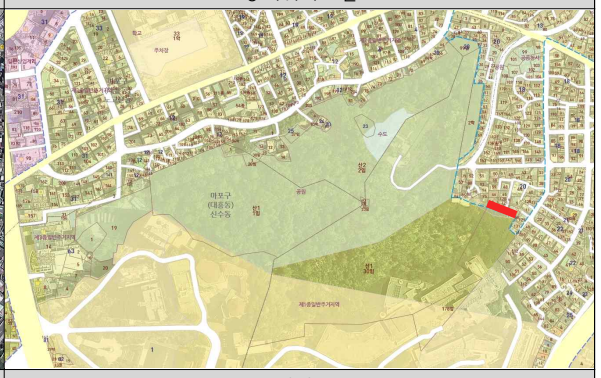
전경1	전경2

조사 의견	주거지와 연접된 사면의 경사가 심하며 전도수목 위험성 내포
대책 방안	전도 가능 수목 제거, 면정리 및 사면 보호 시설 설치
