31) 유역번호 : 67-04-L-B2

산지명	노고산공원	시점	37.553630,126.940455
주소	마포구 노고산동 25-17	종점	37.553393,126.940620

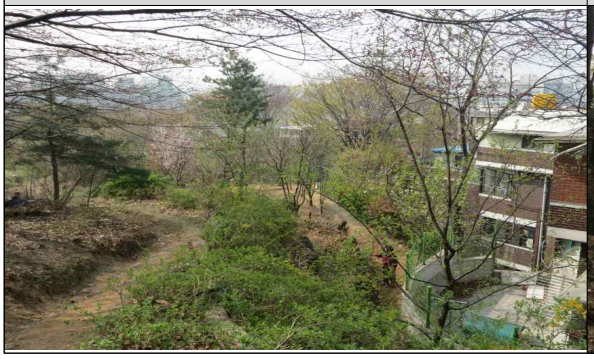
전경1	전경2

조사 의견	주거지에 연접한 자연사면으로 일부 표토 유실이 보임
대책 방안	사면 보호시설 설치
