34) 유역번호 : 67-04-L-B5

(1) 조사개요

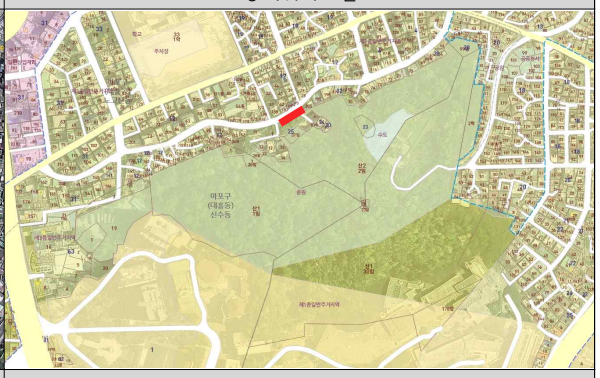
전경1	전경2

조사 의견	석축 및 목책 등으로 보강되어 있으나 사면에 표토 유실이 있고 전도 수목 보임
대책 방안	전도 수목제거 및 사면 보호시설 추가 설치 고려
