36) 유역번호 : 67-04-L-B7

(1) 조사개요

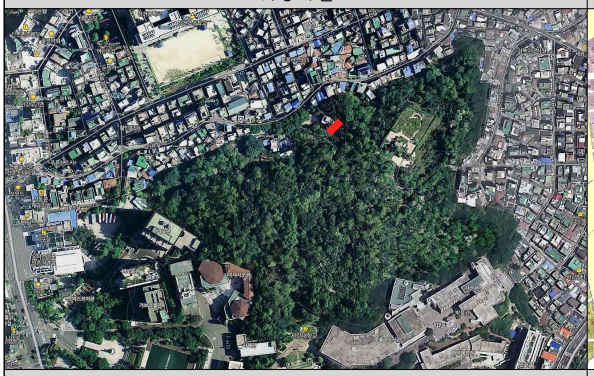
전경1	전경2

조사 의견	전도 수목이 보이며 사면 표토 유실됨
대책 방안	전도 수목제거 및 사면 보호시설 설치
