42) 유역번호 : 67-05-L-B5

산지명	노고산공원	시점	37.554451,126.942661
주소	마포구 노고산동 20-67	종점	37.554555,126.942964

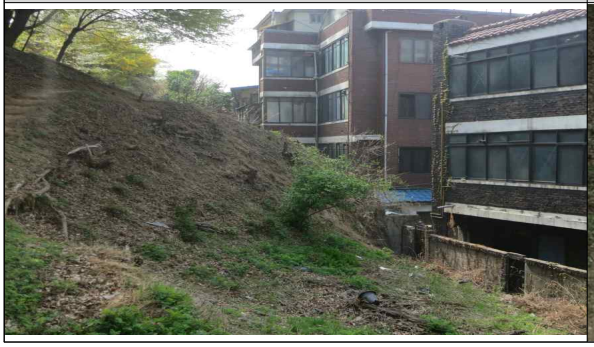
전경1	전경2

조사 의견	표토 유실로 인한 하부 주거지에 피해발생 가능
대책 방안	사면 경사 완화를 통한 붕괴위험성 제거 및 배수시설 설치
