45) 유역번호 : 67-05-L-B9

산지명	노고산공원	시점	37.554744,126.943040
주소	마포구 노고산동 20-36	종점	37.554676,126.943332

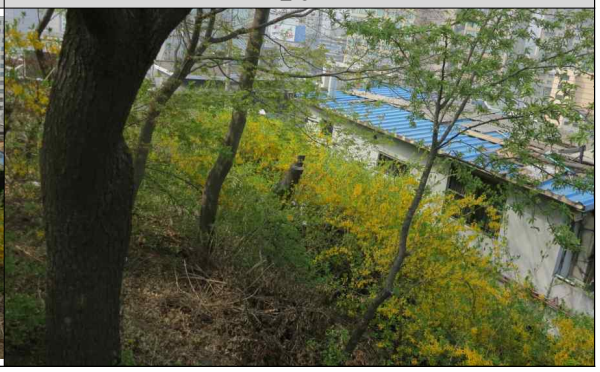
위성사진	상세위치도면
전경1	전경2

조사 의견	주거지에 연접한 사면으로 표토 유실이 발생하고 있음
대책 방안	면정리 및 사면보호시설 설치
