마포-도연-222-1(옹벽)

•서울시 마포구 공덕동 17-76	•옹벽(H:3.3m, L:10.0m) ► 자체관리대상 시설물

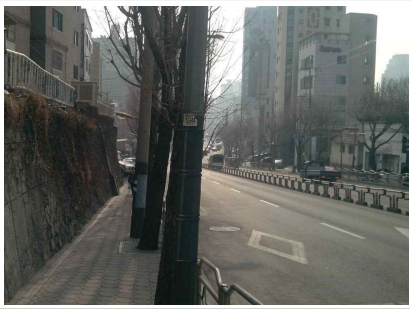
- 해당 구조물은 콘크리트 옹벽으로 높이 3.3m, 연장 10.0m인 자체관리대상 시설물에 해당함
- 해당 구조물의 상부에는 주택이 있고, 하부에는 인도와 만리재로(4차선)가 위치함

- 옹벽의 상단에 높이 1m의 울타리가 시공되어 있으며, 전반적인 상태는 양호함
- 전반적으로 균열 및 파손 구간이 관찰되지 않으며, 일부 구간에 박리와 재료분리가 관찰되나 경미한 정도임
