⑨ 마포-도연-239(옹벽)

•서울시 마포구 아현동 424-1	•옹벽(H:6.8m, L:50.0m) ► 특정관리대상 시설물

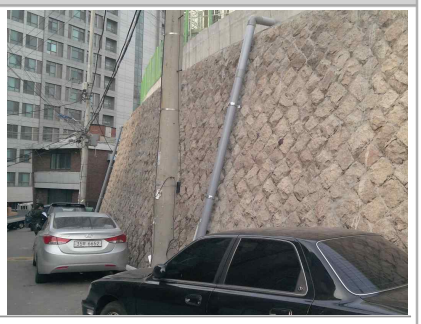
- 석축의 상부에 높이 1m의 콘크리트 옹벽과 높이 2m의 울타리가 설치되어 있으며, 전반적으로 양호한 상태임
- 최근에 보수된 흔적이 있고 균열 및 파손이 관찰되지 않으며, 경미한 마모 및 침식 상태를 보임

상 부	보 수	배수공
•상부 한국정교회 부지	•견칫돌 사이 보수 흔적	•세립토 배수 흔적

- 해당 석축은 큰 이상 징후가 관찰되지 않고 시설물이 전반적으로 양호한 상태로, 붕괴의 위험성이 높지 않은 것으로 판단됨
- 최근에 보수한 것으로 보아 관리기관에서 주기적으로 점검하는 구조물로 추정되며, 구조적 안정성이 양호한 것으로 판단하여 B등급으로 산정
- 그러나, 비교적 높이가 높은 석축으로 정기적인 점검이 필요함
