마포-도연-271(옹벽)

•서울시 마포구 마포동 441	•옹벽(H:4.9m, L:160.0m) ► 자체관리대상 시설물

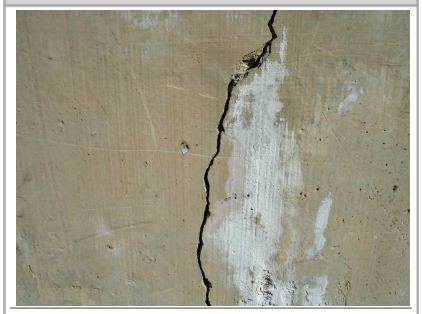
- 옹벽 상부에 높이 1.2m정도의 울타리가 설치된 상태이나 전반적으로 노후화됨
- 부분적으로 수직균열과 파손 및 백태가 관찰되고 약 1cm 정도의 변위가 관찰되며, 일부 구간은 보수함

변 위	균 열	배수공

•일부 구간 변위 발생(변위:1cm)	•부분적으로 수직균열과 백태발생	•세립토 배수 흔적

- 해당 옹벽은 변위와 균열, 파손, 백태가 관찰되나 전반적으로 경미한 마모 및 침식 상태로, 구조물의 안정성에 미치는 영향은 크지 않을 것으로 판단됨
- 부분적으로 보수한 흔적이 관찰되며 관리기관에서 주기적으로 점검하는 구조물로 구조적 안정성이 양호한 것으로 판단하여 B등급으로 산정
- 그러나, 추후 일부 변위 발생 구간과 균열에 대한 보수가 필요함
